Demande d'Autorisation pour l'exploitation d'une installation de traitement, d'une Installation de Stockage de Déchets Inertes et d'une station de transit de produits minéraux solides

au titre des rubriques 2515-1, 2760-3
et 2517 des ICPE

TOME 4
« ETUDE DE DANGERS »

Commune de Rixheim (68)

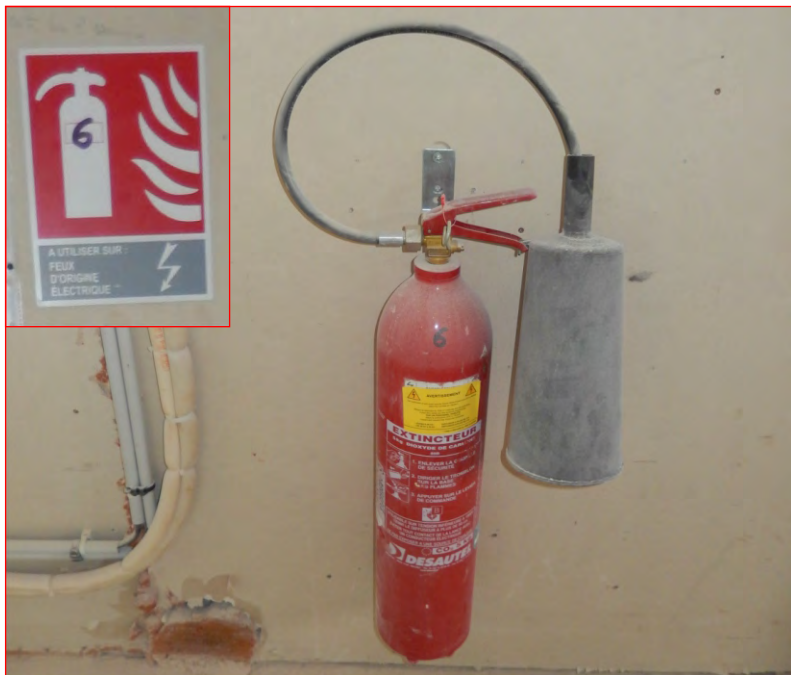
**Alimentation en électricité de la plate-forme technique
(1 extincteur)
Extincteur CO₂ 5 kg Classe B**

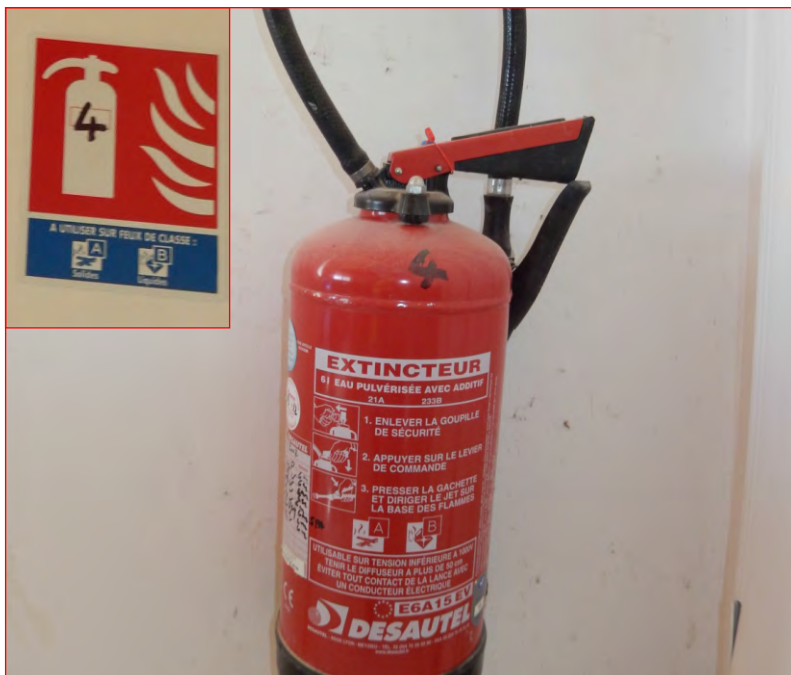
**Réfectoire et bennes de stockage temporaire des déchets triés (2 extincteurs)
Extincteur eau pulvérisé avec additif 6 L Classes A et B**

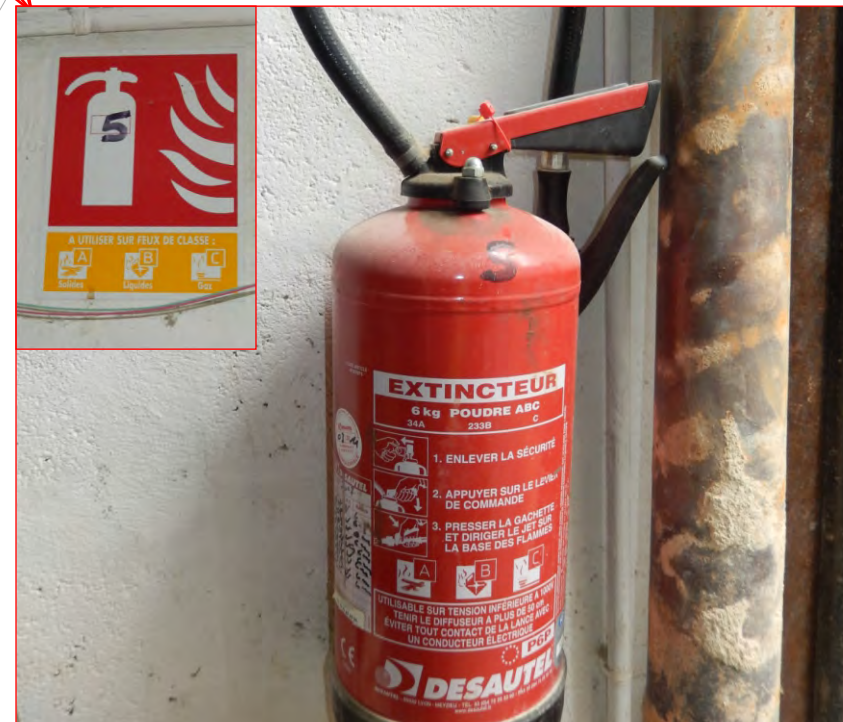
**Aire de ravitaillement (1 extincteur), installation mobile de concassage-criblage (2 extincteurs), chargeuse (1 extincteur)
Extincteur Poudre 6 kg Classes A, B et C**

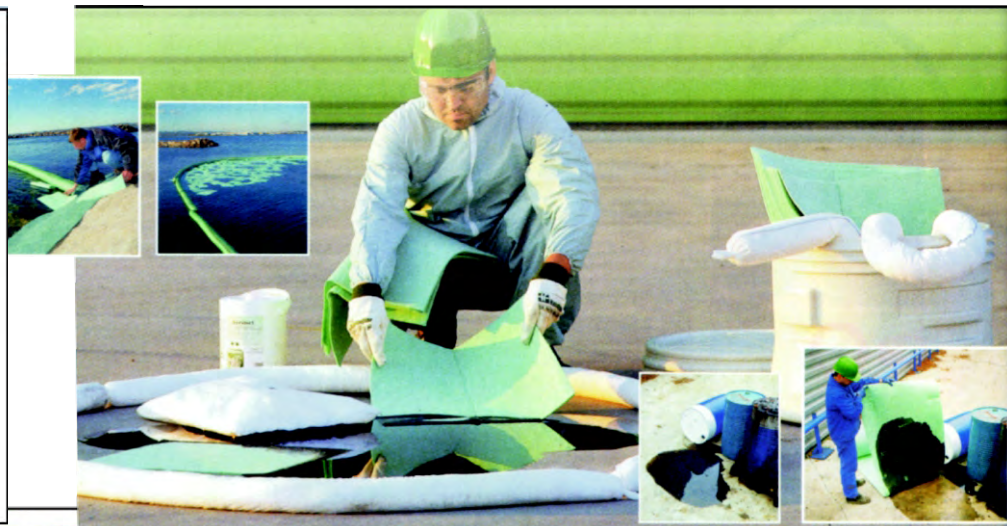
Composition : PLKV44

- 1 sac de transport transparent ou jaune, étanche L 60 x l 40 x P 22 cm
- 50 feuilles 30 x 30 cm
- 2 boudins Ø 7,5 x 120 cm
- 4 mini tapis (1 100 g/m²) 29 x 55 cm
- 4 essuyeurs SORBNET
- 2 pinoches Ø 27 x 55 mm
- 1 paire de gants PVC sur support coton 36 cm
- 2 sacs de récupération PE avec attaches

Kit de dépollution aux hydrocarbures

En cas de déversement accidentel d'hydrocarbures (réservoir d'engins), les kits d'intervention rapide anti-pollution (Cf. [Figure 11](#)) seront utilisés et il sera fait appel à des **entreprises agréées pour évacuer** ces produits souillés.

- Couper l'alimentation électrique de l'organe concerné ;
- Faire évacuer les abords de cet organe ;
- Les employés circonscrivent le déversement (Cf. [Figure 11](#)) ;
- Répandre du produit absorbant (Cf. [Figure 11](#)) ;
- Le chef de site est prévenu ;
- Les pompiers sont prévenus, si nécessaire ;
- Un balisage de la zone est mis en place ;
- Les autorités de tutelle sont prévenues : DREAL, Mairie, etc. ;
- Les produits déversés et les produits absorbants seront évacués par des entreprises agréées.

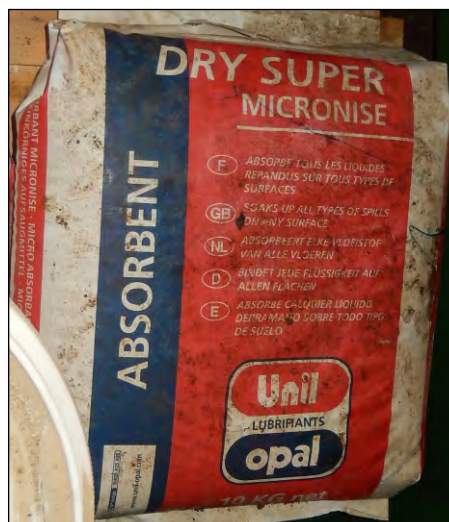
Absorbant utilisé sur d'autres sites HBGHR et récipient de récupération étanche des absorbants usagés

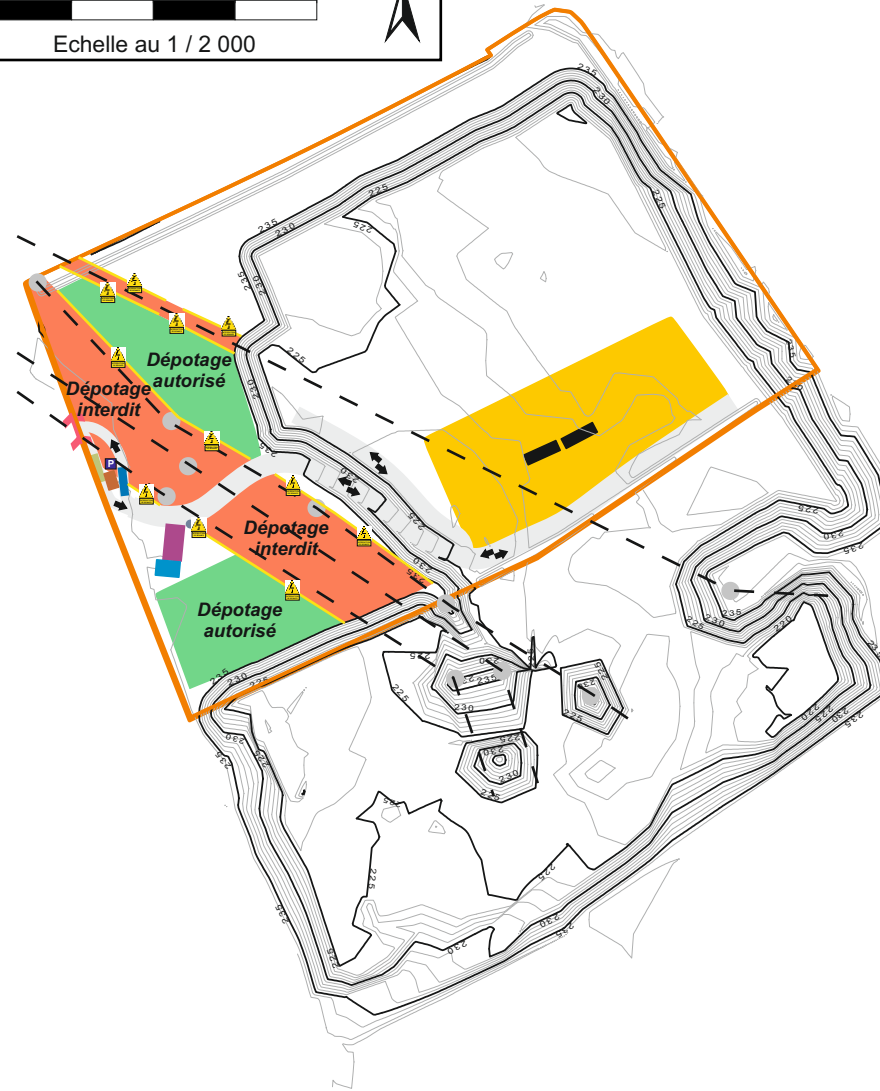
- Périmètre du projet
- Courbe maîtresse
- Courbe secondaire
- Pylône électrique
- - Ligne électrique
- Aire de stockage des déchets inertes valorisables
- Installation de traitement
- Dépotage autorisé
- Dépotage interdit
- ▲ Barrière de chantier avec panneau de signalisation réglementaire
- Pont-bascule
- Local accueil
- Laveur de roues
- Emplacement des bennes pour le tri des déchets
- Aire étanche reliée à un séparateur à hydrocarbures
- Forage d'eau
- ↔ Portail
- Piste interne et sens de circulation

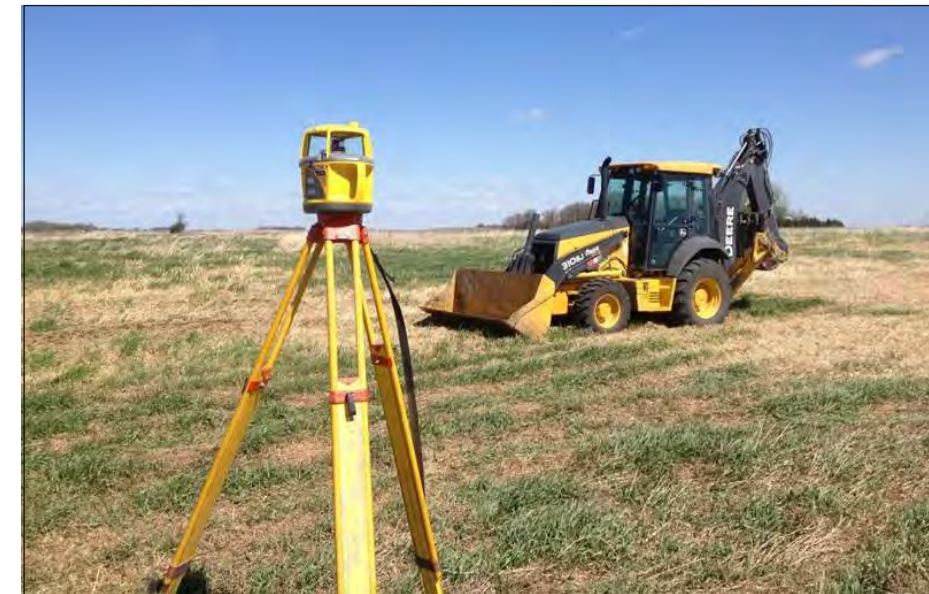
Exemple de dispositif de sécurité mis en place sur la chargeuse et/ou sur le bulldozer

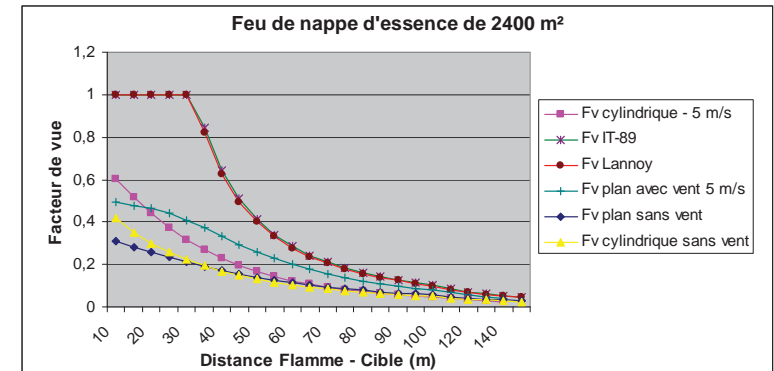
- Surface en feu de 2400 m²
- Le produit en feu est de l'essence,
- Débit de combustion massique : 55 g/m².s
- Température ambiante : 288 K,
- Vent de 5 m/s.
- Diamètre équivalent calculé avec la formule : 4S/P (cf paragraphe 7.5)
- Angle d'inclinaison : Formule de Welker and Sliepcevich,
- Longueur (ou hauteur de flamme) : Formule de Thomas

Fv cylindrique (sans vent)	Fv cylindrique avec vent	Fv plan (sans vent)	Fv plan (avec vent)
Longueur ou hauteur de flamme	47 m	38 m	47 m	38 m
Angle d'inclinaison	-	30° (/ verticale)	-	60° (/horizontale)

remarque : les formules de l'IT-89 et de Lannoy donnent, en champ proche, des valeurs de facteur de vue qui sont supérieures à 1 (significatifs de configurations hors des limites de validité de ces formules). Pour la représentation graphique, ces valeurs ont été fixées à 1.

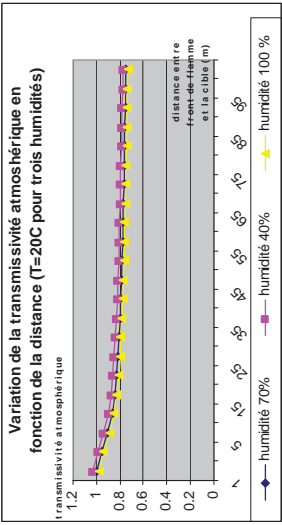
Corrélation	Brzustowski et Sommer $\Gamma(r) = 0.79 \cdot (100/r)^{1/16} \cdot X^{0.5} (30.5/HR)^{1/16}$	Bagster $\Gamma(r) = 2.02 \cdot X (HR \cdot T_{VAP(H_2O)} \cdot r)^{0.08}$
Variante	r: distance entre le front de flamme et la cible (m) HR: Humidité Relative (%)	r: distance entre le front de flamme et la cible (m) HR: Humidité Relative (%)
Utilisé par	INERIS	UFIP, TNO, PHAST
Variante de la transmissivité atmosphérique en fonction de la distance	<p>Variation de la transmissivité atmosphérique en fonction de la distance (T=20C pour trois humidités)</p>

<p>transmissivité atmosphérique</p> <p>distance entre front de flamme et la cible (m)</p> <p>— humidité 70% — humidité 40% — humidité 100%</p> <p>Variation de la transmissivité atmosphérique pour environ HR 70% en fonction de la température</p>

1. Pour les modèles de Bagster, de Wayne et de Brzustowski et Sommer, la valeur de l'humidité a peu d'influence sur le facteur de transmissivité atmosphérique. Par contre, pour le modèle de Lannoy, il convient de spécifier l'humidité absolue du site.
2. Pour l'ensemble des modèles exceptés Brzustowski et Sommer (qui est indépendant de la température), une variation de 20° C à un impact de l'ordre de 10% sur la valeur de la transmissivité atmosphérique.

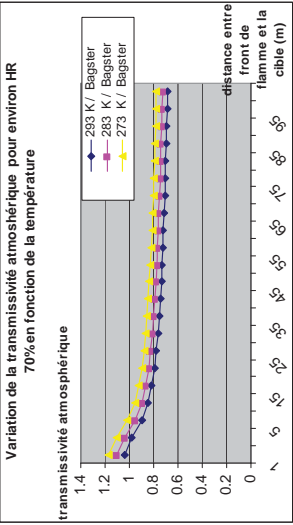
<p>transmissivité atmosphérique</p> <p>distance entre front de flamme et la cible (m)</p> <p>— 293 K / Bagster — 283 K / Bagster — 273 K / Bagster</p>	<p>Variation de la transmissivité atmosphérique en fonction de la distance (T=20C pour trois humidités)</p>

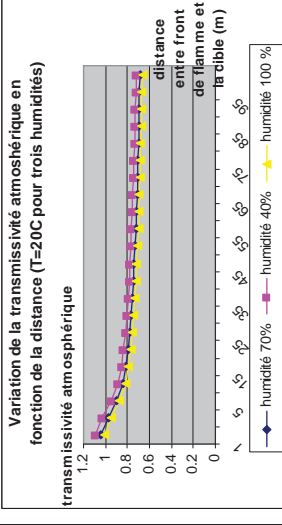
<p>transmissivité atmosphérique</p> <p>distance entre front de flamme et la cible (m)</p> <p>— humidité 70% — humidité 40% — humidité 100%</p> <p>Variation de la transmissivité atmosphérique pour environ HR 70% en fonction de la température</p>

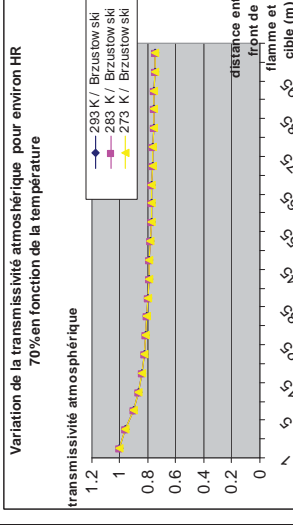
<p>transmissivité atmosphérique</p> <p>distance entre front de flamme et la cible (m)</p> <p>— 293 K / Brzustow ski — 283 K / Brzustow ski — 273 K / Brzustow ski</p>

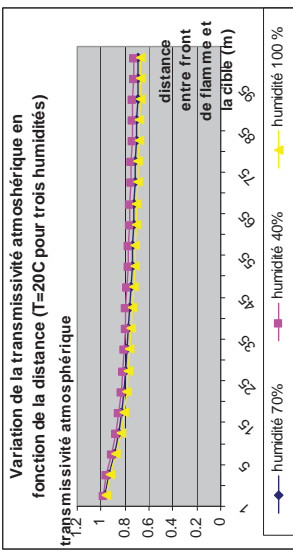
Corrélation	Wayne $\Gamma(r) = 1.006 - 0.017 \log X(H_2O) - 0.2368 (\log X(H_2O))^2 - 0.03188 \log X(CO_2) + 0.001164 (\log X(CO_2))^2$	Lannoy $\Gamma(r) = 0.33 + 0.67 \exp(-0.0002 \cdot w \cdot r)$
Variante		r: distance entre le front de flamme et la cible (m) w: humidité absolue (g / kg d'air sec)
Utilisé par (Nota 1)	FRED (shell), UK HSE	IT 89, INERIS
Variante de la transmissivité atmosphérique en fonction de la distance	<p>Variation de la transmissivité atmosphérique en fonction de la distance (T=20C pour trois humidités)</p>

<p>transmissivité atmosphérique</p> <p>distance entre front de flamme et la cible (m)</p> <p>— humidité 70% — humidité 40% — humidité 100%</p> <p>Variation de la transmissivité atmosphérique pour environ HR 70% en fonction de la température</p>

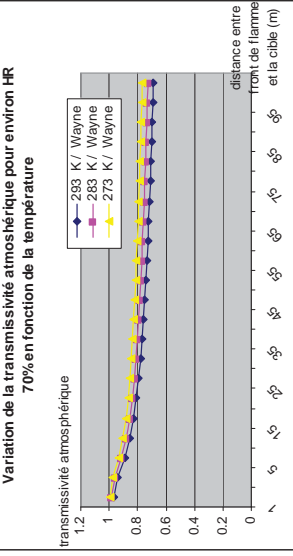
<p>transmissivité atmosphérique</p> <p>distance entre front de flamme et la cible (m)</p> <p>— 293 K / Wayne — 283 K / Wayne — 273 K / Wayne</p>	<p>Variation de la transmissivité atmosphérique en fonction de la distance (T=20C pour trois humidités)</p>

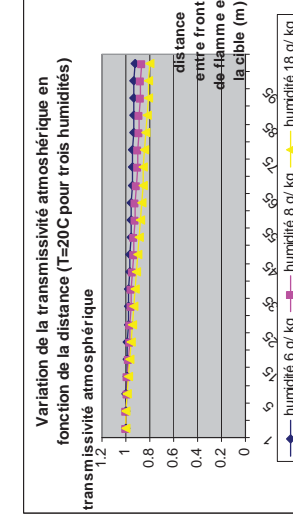
<p>transmissivité atmosphérique</p> <p>distance entre front de flamme et la cible (m)</p> <p>— humidité 6 g / kg — humidité 8 g / kg — humidité 18 g / kg</p> <p>Variation de la transmissivité atmosphérique pour environ HR 70% en fonction de la température</p>

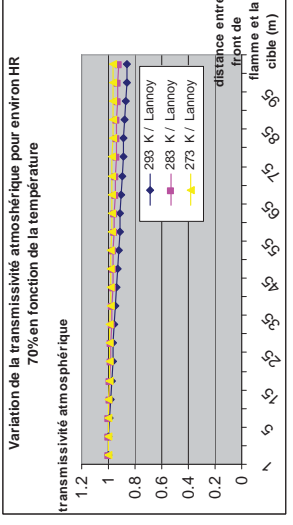
<p>transmissivité atmosphérique</p> <p>distance entre front de flamme et la cible (m)</p> <p>— 293 K / Lannoy — 283 K / Lannoy — 273 K / Lannoy</p>
